**ELABORAT – PROCENA POSTOJEĆEG STANJA ZELENILA
SA DENDROLOŠKIM PLANOM**

Planska dokumentacija: **Urbanistički projekat**
Izgradnja stambeno-poslovnog objekta apartmanskog
tipa na KP 422/22 KO Divčibare

Broj tehničke dokumentacije: **3/04-2024**
Broj primeraka: **2 (dva)**
Mesto i datum: **Valjevo, mart 2024. god.**

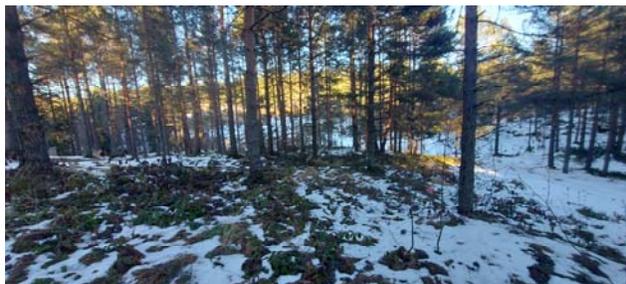
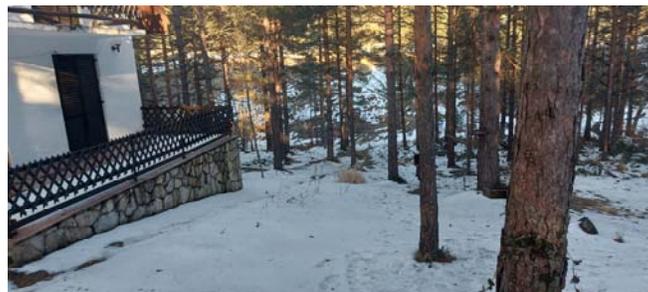
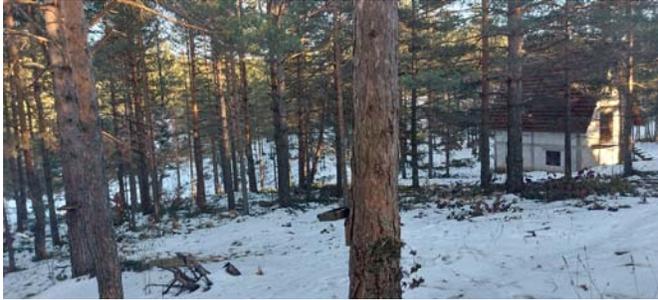
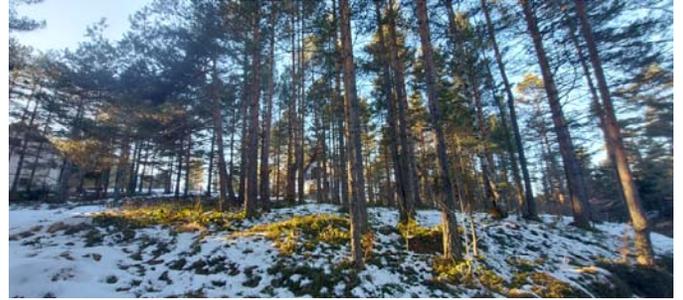
Kompleks je u nagibu u pravcu zapad-istok. U kompleksu se nalazi veći broj stabala belog bora i jedno stablo breze koje čine pošumljenu površinu delimičnog sklopa. U centralnom i južnom delu kompleksa nalazi se veća čistina bez dendromaterijala. Stabla su različite starosti, veoma različitih dimenzija (prsnog prečnika i širine krune). Fotodokumentacija kompleksa data je u prilogu.

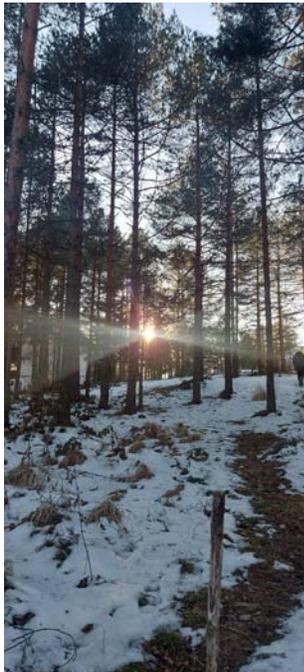
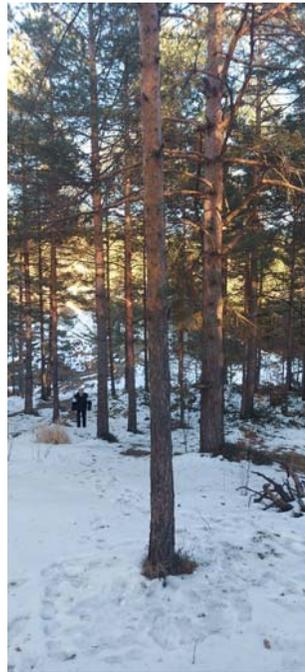
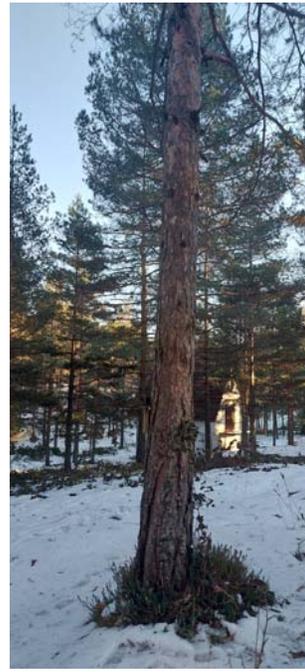
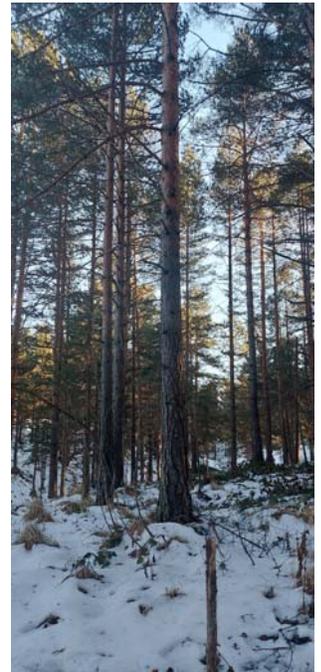
Stabla u okviru grupacija su u sklopu sa gusto raspoređenim jedinkama i bez pravilno razvijene krošnje, dok samo pojedina stabla imaju razvijen habitus. Takođe, znatan broj stabala zahvaćena su fitopatološkim i entomološkim oboljenjima koja su uzrok sušenja. Obolela i oštećena stabla predstavljaju opasnost za preostala stabla budući da su izvori entomoloških oboljenja tj. depoi insekata, koji ugrožavaju i stabla u potpunoj zdravstvenoj kondiciji.

Posebnu opasnost predstavljaju stabla sklona padu tj. stabla nepravilnog rasta koja na plitkim zemljištima, kao što je u kompleksu, mogu pasti i pri uobičajenim klimatskim prilikama.

Neophodno je izvršiti uklanjanje ovakvih stabala kako bi se izbeglo povređivanje, pogotovo iz razloga što na teritoriji Divčibara nije dozvoljeno ograđivanje tj. korisnici i/ili posetioци koriste čitav prostor za šetnju i igru. Pad ovakvih stabala može prouzrokovati i materijalnu štetu na okolnim objektima.

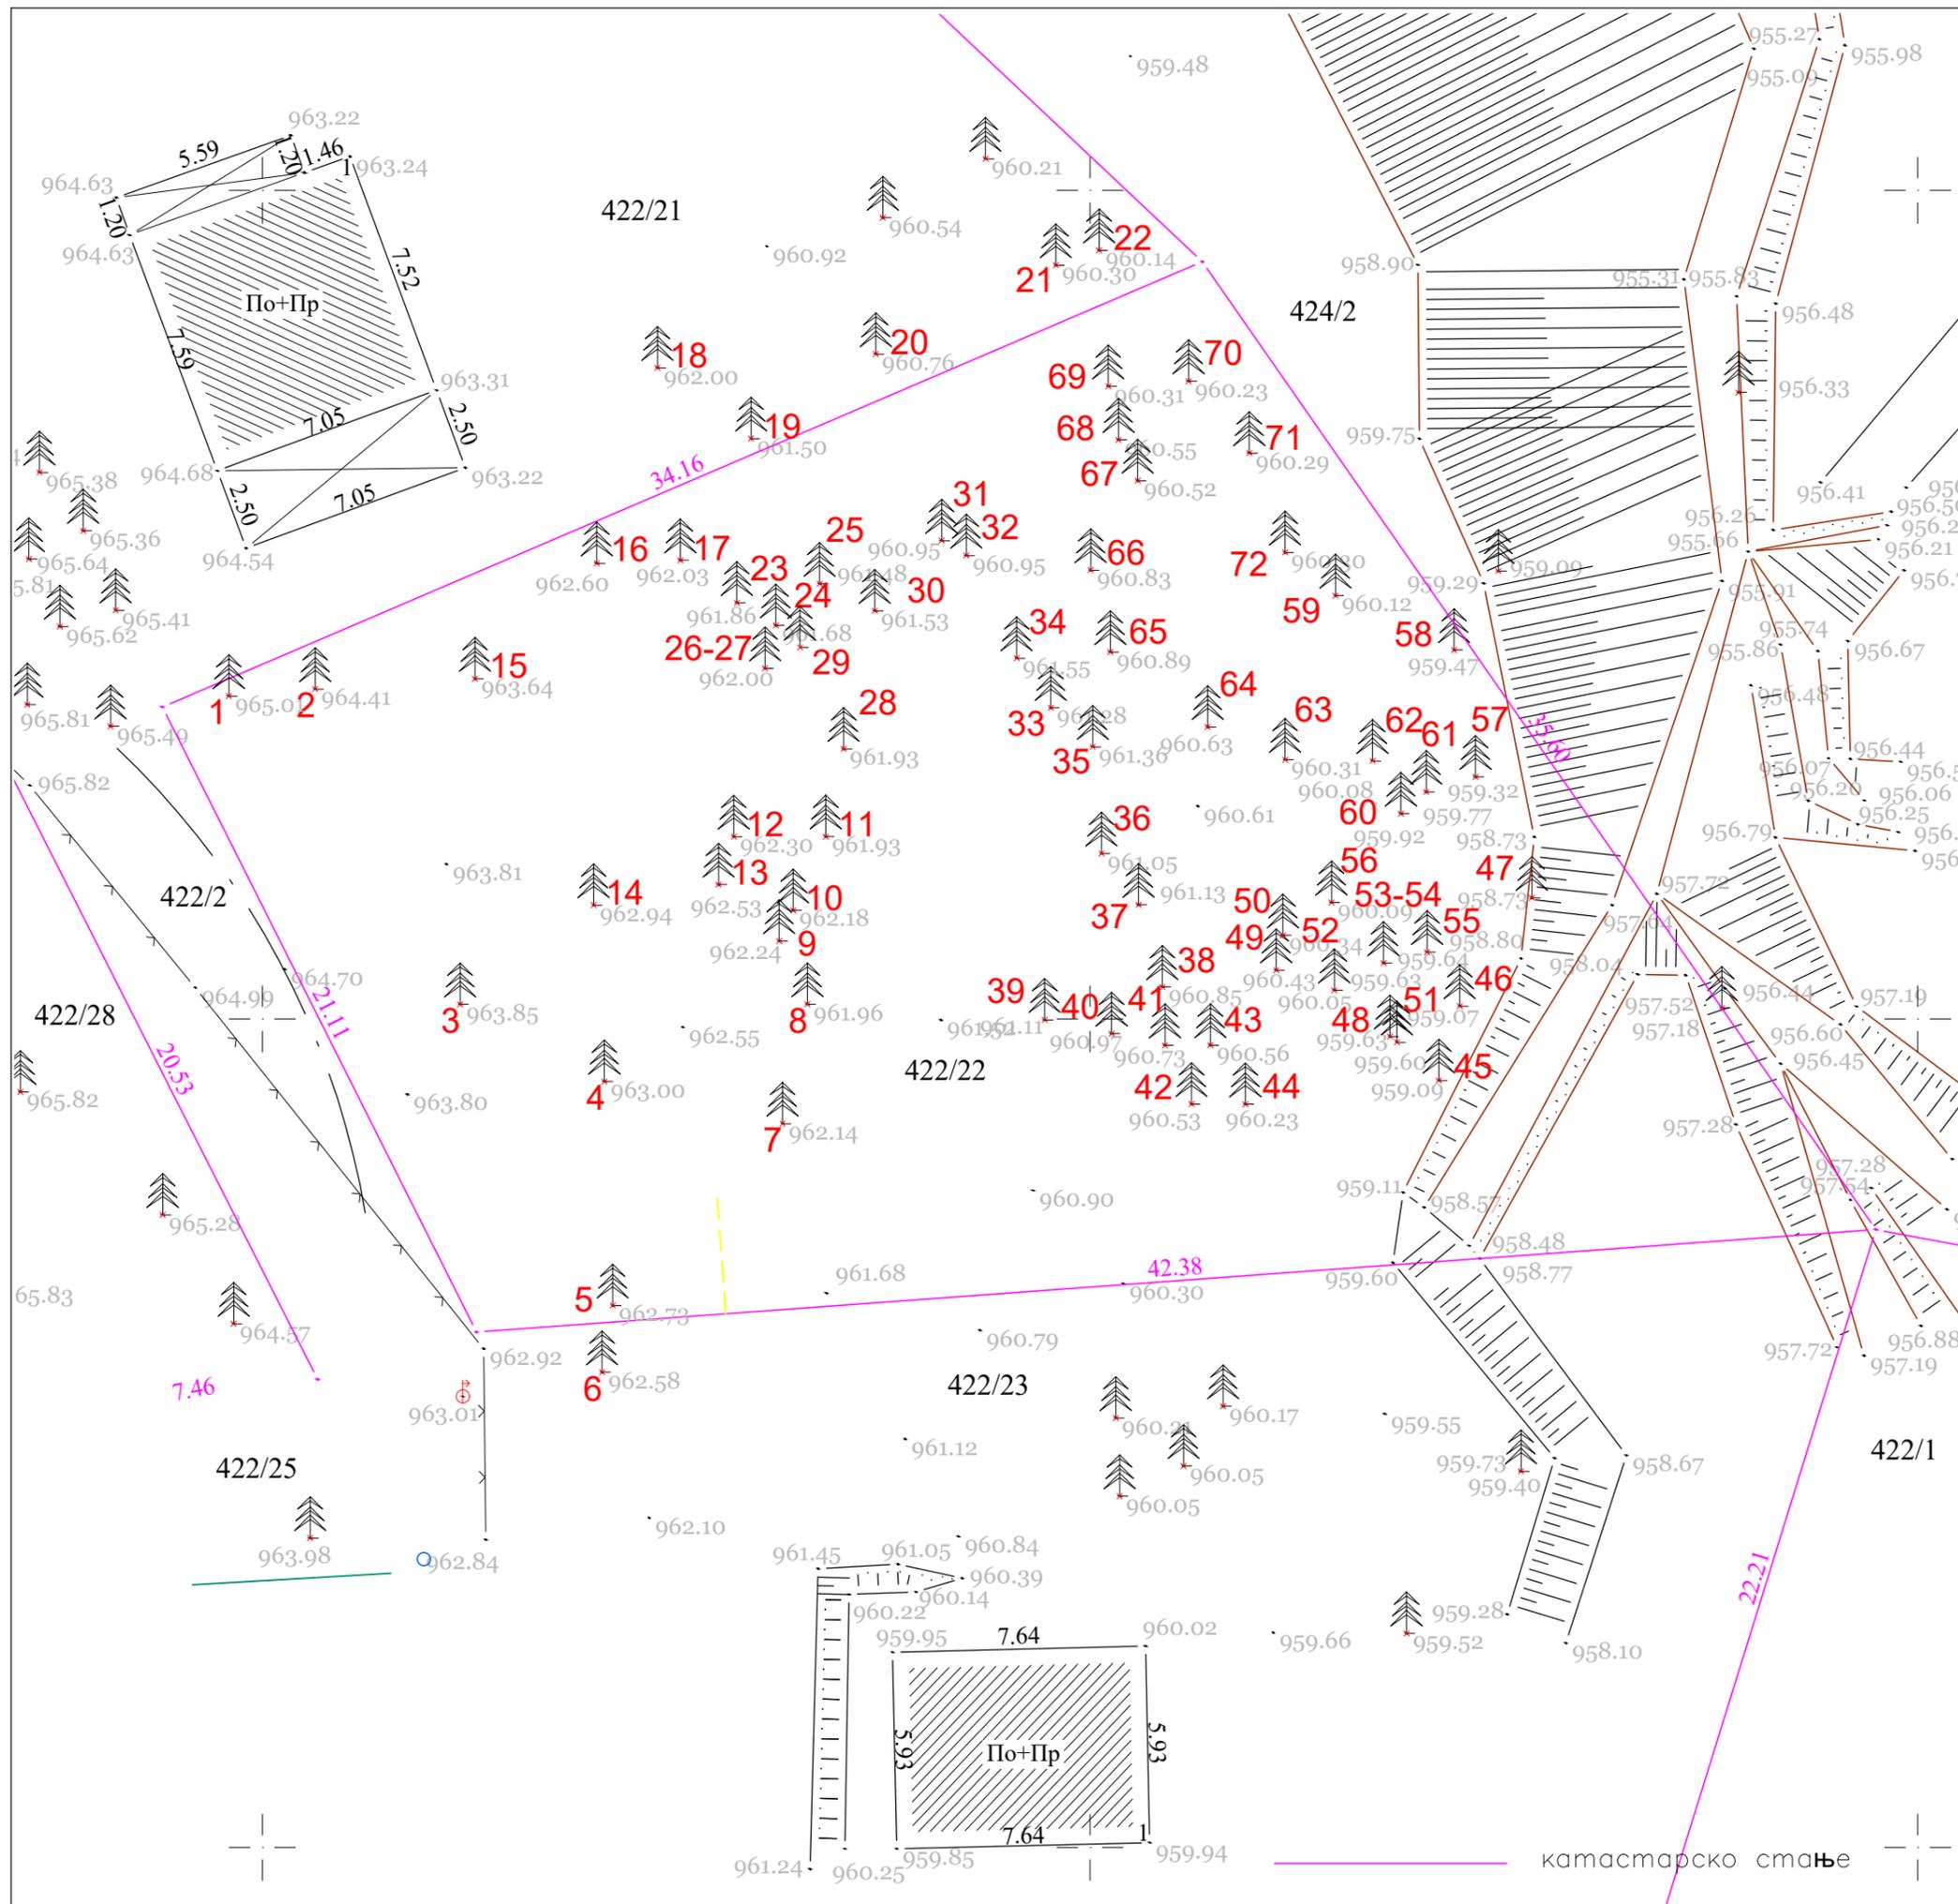
KATASTARSKO-TOPOGRAFSKI PLAN SA SHEMOM POSTOJEĆE VEGETACIJE R 1:200
BR. PRILOGA 1

MANUAL VALORIZACIJE POSTOJEĆE VEGETACIJE										
Oznaka na situacionom planu	Oznaka na crtežu	Denotacijska oznaka	Elementi za valorizaciju						Primerba	
			Naziv vrste i varijetet	Prečni prečnik u cm	Visina u m	Širina kune u m	Zdravstveno stanje	Oznaka vitalnosti		Dekorativna vrednost
1			Pinus sylvestris	25	11,0	7,0	4	4	4	
2			Pinus sylvestris	14	7,0	3,0	4	4	4	presadjuje se
3			Pinus sylvestris	47	11,0	8,0	4	4	4	uklanja se usled projektovanog rešenja
4			Pinus sylvestris	28	12,0	7,0	4	4	4	
5			Pinus sylvestris	22	11,0	4,0	4	4	4	
6			Pinus sylvestris	27	11,0	8,0	4	4	4	izvan kompleksa
7			Pinus sylvestris	25	11,0	6,0	4	4	4	uklanja se usled projektovanog rešenja
8			Pinus sylvestris	23	10,0	5,0	4	4	4	uklanja se, jednostrana krošnja
9			Pinus sylvestris	9	8,0	2,0	2	2	2	uklanja se, jednostrana krošnja
10			Pinus sylvestris	24	13,0	5,0	2	2	2	uklanja se, jednostrana krošnja
11			Pinus sylvestris	22	13,0	4,0	3	3	3	uklanja se usled projektovanog rešenja

12			Pinus sylvestris	15	7,5	4,0	3	3	3	presadjuje se
13			Pinus sylvestris	30	14,0	9,0	4	4	4	uklanja se usled projektovanog rešenja
14			Pinus sylvestris	13	7,0	4,0	3	3	3	presadjuje se
15			Pinus sylvestris	39	13,0	9,0	5	5	5	za zaštitu
16			Pinus sylvestris	23	14,0	8,0	3	3	3	
17			Pinus sylvestris	25	14,0	5,0	3	3	3	
18			Pinus sylvestris	26	15,0	9,0	3	3	3	izvan kompleksa
19			Pinus sylvestris	19	13,0	7,0	3	3	3	izvan kompleksa
20			Pinus sylvestris	30	12,0	6,0	3	3	3	jednostrana krošnja, izvan kompleksa
21			Pinus sylvestris	22	11,0	6,0	3	3	3	zajednička krošnja, izvan kompleksa
22			Pinus sylvestris	21	11,0	6,0	3	3	3	
23			Pinus sylvestris	9	6,0	2,0	3	3	3	
24			Pinus sylvestris	26	13,0	7,0	2	2	2	uklanja se, oštećeno
25			Pinus sylvestris	24	12,0	6,0	3	3	3	
26			Pinus sylvestris	12	9,0	2,0	3	3	3	zajednička krošnja
27			Pinus sylvestris	30	14,0	6,0	3	3	3	
28			Pinus sylvestris	6+10	9,0	2,0	1	1	1	uklanja se, svuo

29			Pinus sylvestris	14	11,0	4,0	3	3	3	
30			Pinus sylvestris	19	12,0	5,0	3	3	3	jednostrana krošnja
31			Pinus sylvestris	20	13,0	5,0	3	3	3	
32			Pinus sylvestris	11	11,0	2,0	3	3	3	jednostrana krošnja
33			Pinus sylvestris	31	13,0	8,0	3	3	3	
34			Pinus sylvestris	19	12,0	9,0	3	3	3	jednostrana krošnja
35			Pinus sylvestris	27	12,0	5,0	3	3	3	jednostrana krošnja
36			Pinus sylvestris	18	12,0	4,0	3	3	3	
37			Pinus sylvestris	22	13,0	4,0	3	3	3	
38			Pinus sylvestris	25	10,0	4,0	3	3	3	
39			Pinus sylvestris	33+23	14,0	10,0	3	3	3	
40			Pinus sylvestris	14	11,0	1,5	3	3	3	jednostrana krošnja
41			Pinus sylvestris	21	13,0	5,0	3	3	3	jednostrana krošnja
42			Pinus sylvestris	23	7,0	6,0	2	2	2	uklanja se, bez vrha, jednostrana krošnja
43			Pinus sylvestris	22	13,0	5,0	4	4	4	
44			Pinus sylvestris	25	13,0	4,0	3	3	3	jednostrana krošnja
45			Pinus sylvestris	14	9,0	4,0	3	3	3	jednostrana krošnja
46			Pinus sylvestris	22	13,0	5,0	3	3	3	jednostrana krošnja

47			Pinus sylvestris	20	12,0	4,0	3	3	3	jednostrana krošnja
48			Pinus sylvestris	32	12,0	6,0	3	3	3	jednostrana krošnja
49			Pinus sylvestris	20+18	13,0	6,0	3	3	3	
50			Pinus sylvestris	22	13,0	4,0	4	4	4	
51			Pinus sylvestris	17	13,0	3,0	3	3	3	
52			Pinus sylvestris	16	13,0	4,0	3	3	3	jednostrana krošnja
53			Pinus sylvestris	22	13,0	5,0	3	3	3	jednostrana krošnja
54			Betula alba	23	14,0	6,0	3	3	3	
55			Pinus sylvestris	18+21	14,0	8,0	3	3	3	bez vrha, jednostrana krošnja
56			Pinus sylvestris	22+28	14,0	4,0	3	3	3	
57			Pinus sylvestris	22	4,0	4,0	4	4	4	jednostrana krošnja
58			Pinus sylvestris	21+23	14,0	9,0	3	3	3	
59			Pinus sylvestris	30	14,0	8,0	4	4	4	jednostrana krošnja
60			Suvo stablo	8	5,0	1,1	1	1	1	uklanja se, suvo
61			Pinus sylvestris	2	2,5	2,2	2	2	2	uklanja se, polusuvo
62			Pinus sylvestris	8	6,0	2,0	2	2	2	uklanja se, polusuvo
63			Pinus sylvestris	6	4,0	1,0	2	2	2	uklanja se, polusuvo
64			Pinus sylvestris	24	13,0	8,0	4	4	4

65			Pinus sylvestris	22+32	13,0	9,0	3	3	3	
66			Pinus sylvestris	18	12,0	3,0	3	3	3	
67			Pinus sylvestris	30	12,0	8,0	3	3	3	
68			Pinus sylvestris	19	9,0	4,0	3	3	3	zajednička krošnja
69			Pinus sylvestris	17	10,0	4,0	3	3	3	jednostrana krošnja
70			Pinus sylvestris	21	13,0	5,0	3	3	3	jednostrana krošnja
71			Pinus sylvestris	19	11,0	4,0	3	3	3	jednostrana krošnja
72			Pinus sylvestris	27	11,0	6,0	3	3	3
